Aktenzeichen: 103 27 180.5

Bezeichnung: Außenrückblickspiegel für Fahrzeuge, vorzugsweise für Kraftfahrzeuge

Außenrückblickspiegel für Fahrzeuge,
vorzugsweise für Kraftfahrzeuge

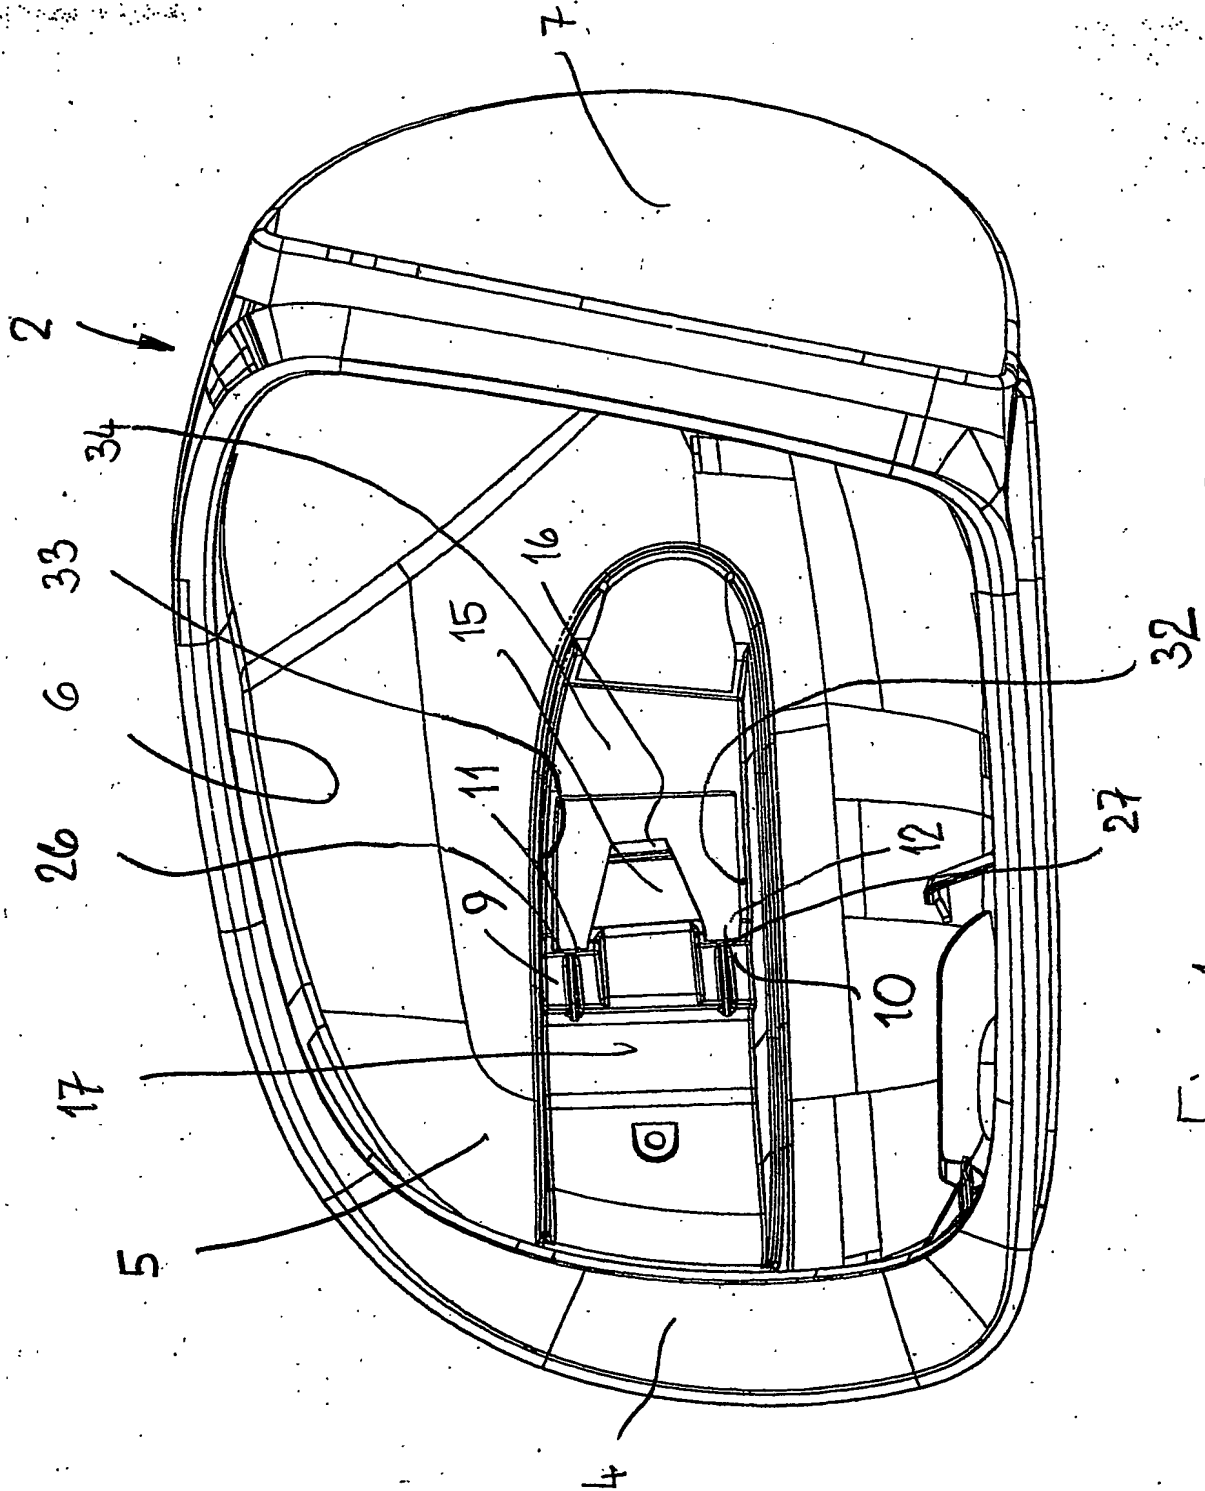
- Fig. 1 eine Vorderansicht eines Spiegelgehäuses ohne Spiegelglas eines erfindungsgemäßen Außenrückblickspiegels,
- Fig. 2 einen in das Spiegelgehäuse einsetzbaren Spiegelträger in Rückansicht,
- Fig. 3 den Spiegelträger gemäß Fig. 2 in Vorderansicht,
- Fig. 4 das Spiegelgehäuse mit verrastetem Spiegelträger in Vorderansicht,
- Fig. 5 das Spiegelgehäuse mit dem verrasteten Spiegelträger in Rückansicht,
- Fig. 6 in vergrößerter Darstellung einen Schnitt längs der Linie A-A in Fig. 4,
- Fig. 7 in vergrößerter Darstellung einen Schnitt längs der Linie B-B in Fig. 4,
- Fig. 8 eine Darstellung entsprechend Fig. 7 mit einer in den Außenrückblickspiegel eingesetzten Wiederholblinkleuchte,

Der Spiegelkopf 1 hat ein Spiegelgehäuse 2 (Fig. 1 und 10) und einen Spiegelträger 3, der in das Spiegelgehäuse 2 geschoben wird. Das Spiegelgehäuse 2 hat eine umlaufende Seitenwand 4, die von einer Rückwand 5 absteht und vorteilhaft einstückig mit ihr ausgebildet ist. Die Seitenwand 4 begrenzt eine Öffnung 6, in der ein (nicht dargestelltes) Spiegelglas liegt, das auf dem Spiegelträger 3 gelagert ist. An der dem (nicht dargestellten) Spiegelfuß zugewandten Seite ist das Spiegelgehäuse 2 offen (Fig. 1). Durch diese Einschuböffnung 7 kann der Spiegelträger 3 in das Spiegelgehäuse 2 geschoben werden. Die Rückwand 5 des Spiegelgehäuses 2, die in der Einbaulage des Außenrückblickspiegels in Fahrtrichtung des Fahrzeuges nach vorn weist, ist bauchig ausgebildet.

Von der Innenseite 8 der Rückwand 5 steht ein Wandabschnitt 17 ab, der mit zwei im Querschnitt U-förmigen Profiltteilen 9 und 10 versehen ist (Fig. 1 und 6), die sich in Einschubrichtung des Spiegelträgers 3 erstrecken und jeweils einen Einschubtunnel 11 und 12 bilden, in den der Spiegelträger 3 mit jeweils einem Formschlußteil 13, 14 (Fig. 2) in noch zu beschreibender Weise eingreift. Die beiden Einschubtunnel 11, 12 sind an ihren in Einschubrichtung des Spiegelträgers 3 vorderen Enden geschlossen. Die Profiltteile 9, 10 sind vorteilhaft einstückig mit dem Wandabschnitt 17 des Spiegelkopfes 1 ausgebildet.

Im Bereich zwischen den beiden Profiltteilen 9, 10 liegt eine Rastzunge 15 (Fig. 1), die am freien Ende mit einer Rastnase 16 versehen ist. Die Rastzunge 15 greift in eine Rastvertiefung 17' oder Rastöffnung (Fig. 7) des Spiegelträgers 3 ein. Die elastisch federnd ausgebildete Rastzunge 15 ist frei kragend ausgebildet und verjüngt sich in Richtung auf ihr freies Ende. Wie Fig. 1 zeigt, entspricht die Breite der Rastzunge 15 im Bereich der Profiltteile 9, 10 etwa deren Abstand voneinander.

An den Wandabschnitt 17 schließen etwa parallel zueinander liegende, von der Rückwand 5 abstehende Seitenwände 32, 33 an (Fig. 1). Die Rastzunge 15 liegt mit Abstand zwischen den Seitenwänden 32, 33 (Fig. 1). Mit Abstand vom freien Ende der Rastzunge 15 sind die Seitenwände 32, 33 durch einen vorteilhaft einstückig mit ihnen ausgebildeten Steg 34 verbunden, der vorteilhaft in Höhe der Oberkanten der Seitenwände 32, 33 liegt und der mit Abstand oberhalb der Rückwand 5 angeordnet ist.

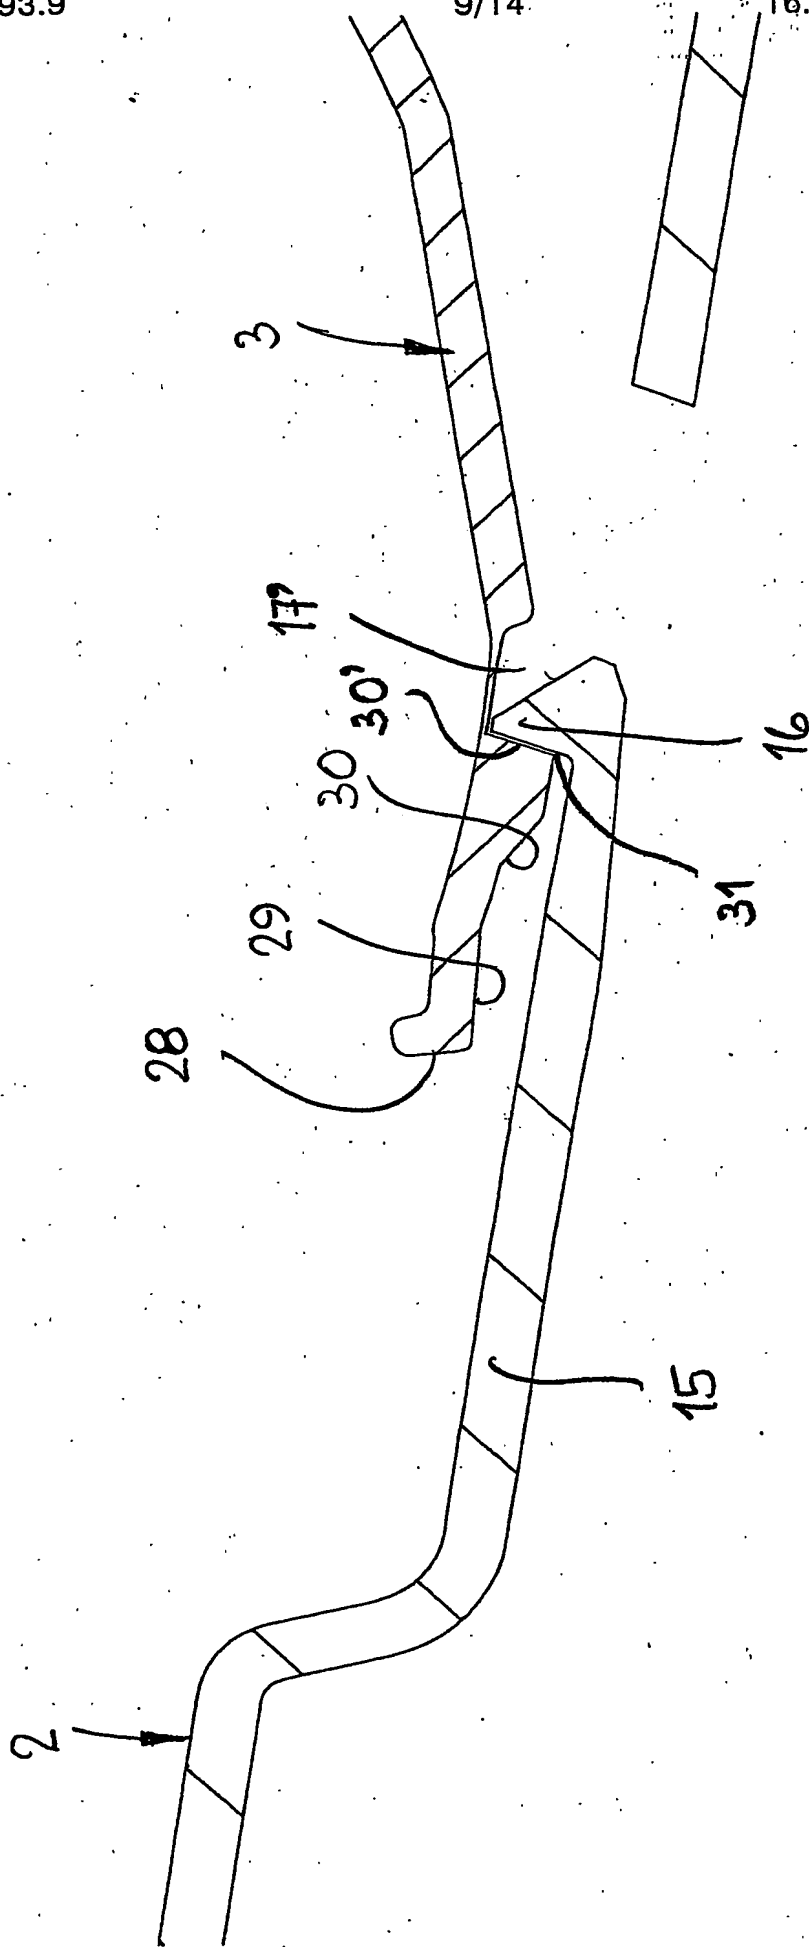
- Fig. 9 den Rastbereich zwischen dem Spiegelträger und dem Spiegelgehäuse gemäß Fig. 7 in vergrößerter Darstellung,
- Fig. 10 eine Rückansicht des Spiegelgehäuses gemäß Fig. 1,
- Fig. 11 in einem Längsschnitt den Spiegelkopf des erfindungsgemäßen Außenrückblickspiegels,
- Fig. 12 im Längsschnitt eine zweite Ausführungsform des Spiegelkopfes des erfindungsgemäßen Außenrückblickspiegels,
- Fig. 13 im Längsschnitt eine Wiederholblinkleuchte, die in den Spiegelkopf des erfindungsgemäßen Außenrückblickspiegels gemäß Fig. 12 eingesetzt wird,
- Fig. 14 in vergrößerter Darstellung den Rastbereich zwischen dem Spiegelträger und dem Spiegelgehäuse gemäß Fig. 12.

Beim Einschubvorgang des Spiegelträgers 3 in das Spiegelgehäuse 2 sorgt eine Schrägfläche 30' des Spiegelträgers 3 in Verbindung mit einer Schrägfläche 31 der Rastnase 16 (Fig. 9) dafür, daß ein Toleranzausgleich beim Einschubvorgang erreicht wird. Die Schrägfläche 30' begrenzt die Rastvertiefung 17' in Einschubrichtung des Spiegelträgers 3.

Bei der Montage wird der Spiegelträger 3 mit seinen Formschlußteilen 13, 14 in die Einschubtaschen 41 der Zusatzleuchte gesteckt. Gleichzeitig rastet die Rastzunge 15, wie anhand der vorigen Ausführungsform erläutert, in die Rastvertiefung 17' (Fig. 9) des Spiegelträgers 3 ein. Auf diese Weise sind das Spiegelgehäuse 2 und der Spiegelträger 3 verliersicher miteinander verbunden. Das Spiegelgehäuse 2 rastet außerdem mit den Nocken 38 in die Rastvertiefungen 39 des Gehäuses 40 der Zusatzleuchte 19 ein. Auf diese Weise werden das Spiegelgehäuse 2 und die Zusatzleuchte 19 formschlüssig miteinander verbunden. Aufgrund dieses Formschlusses kann die Zusatzleuchte 19 aus dem Außenrückblickspiegel nicht mehr herausgezogen werden, so daß das Spiegelgehäuse 2 und die Zusatzleuchte 19 verliersicher miteinander verbunden sind.
